## Areal Landhandel Wirries, Algermissen Orientierende Untersuchung auf Bauschadstoffe

Projekt 26113

Hildesheim, den 08.04.2016

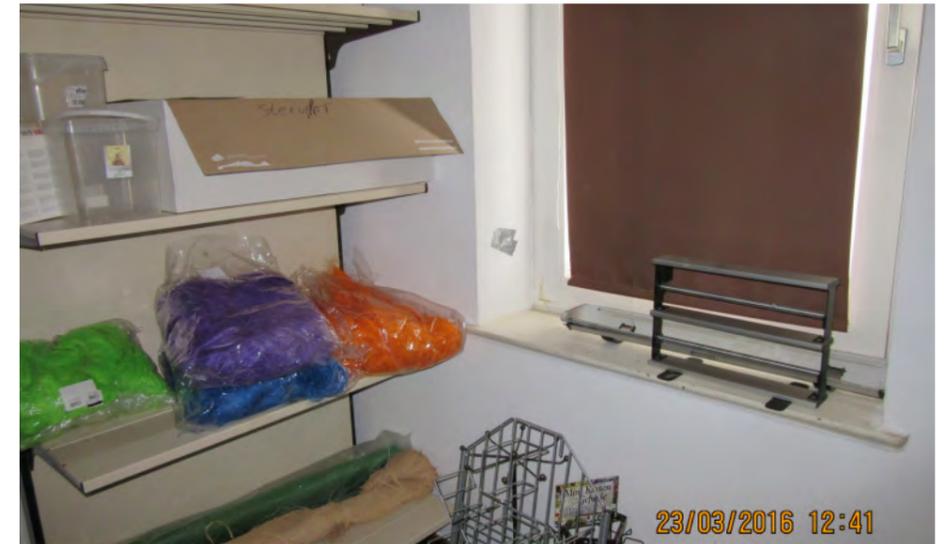
IMG\_0061 P12: Wandputz, keine Asbestnachweis

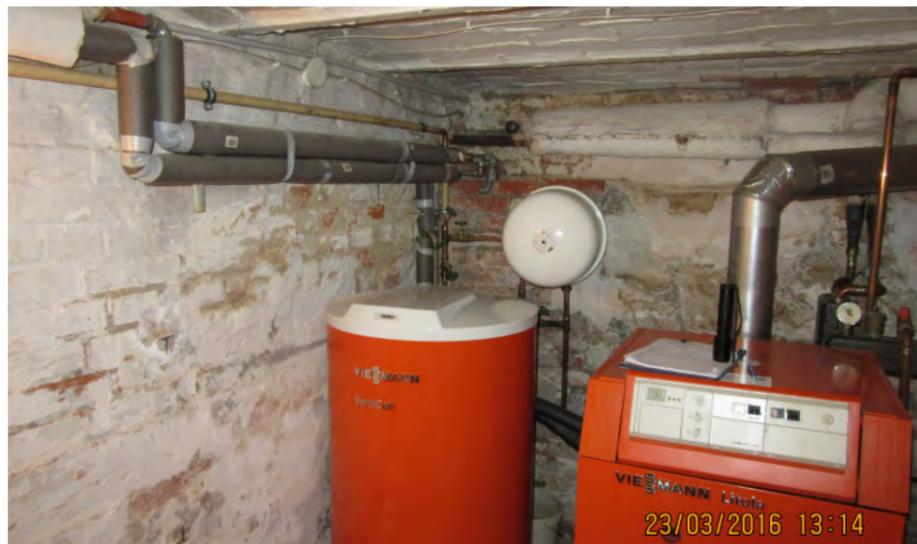
IMG\_0066 KMF-Rohre Keller

Neben Asbest sind bei den Sanierungsarbeiten (Abbruch-, Sanierungs-, Instandhaltungsarbeiten = ASI-Arbeiten) auch die anorganischen **Faserstäube (KMF)** zu beachten, hier gilt die TRGS521. Die kartierten Vorkommen alter Mineralwollen sind eher gering und in Anlage 4.2 angeführt.

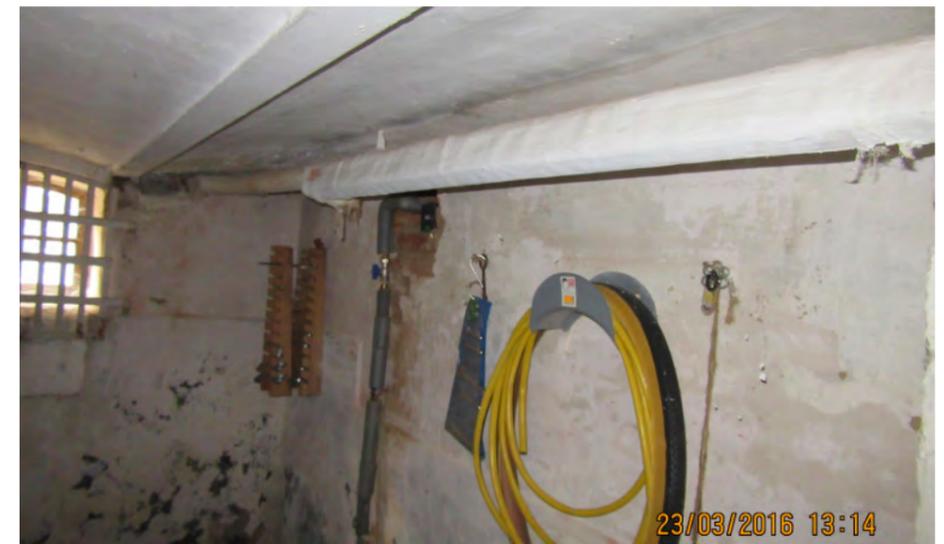
IMG\_0071 P13: KMF-Rohre Keller

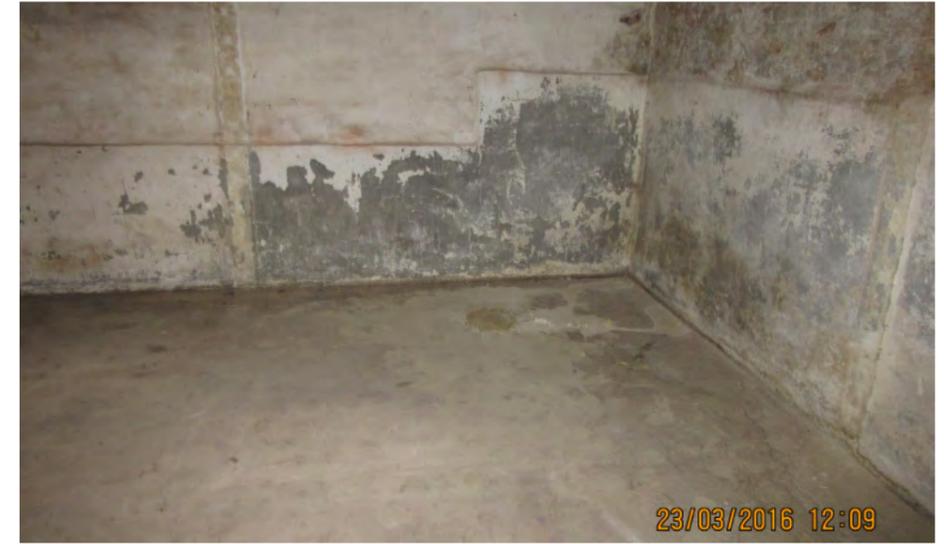
IMG\_0051 Keller mit bleihaltiger Bodenplatte

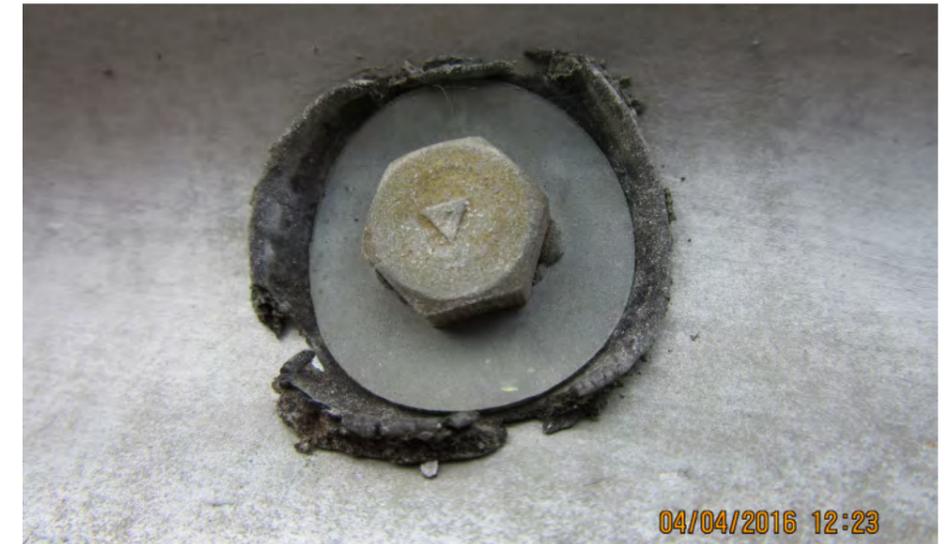
IMG\_0001 P15: Schrauben-Dichtung asbestfrei

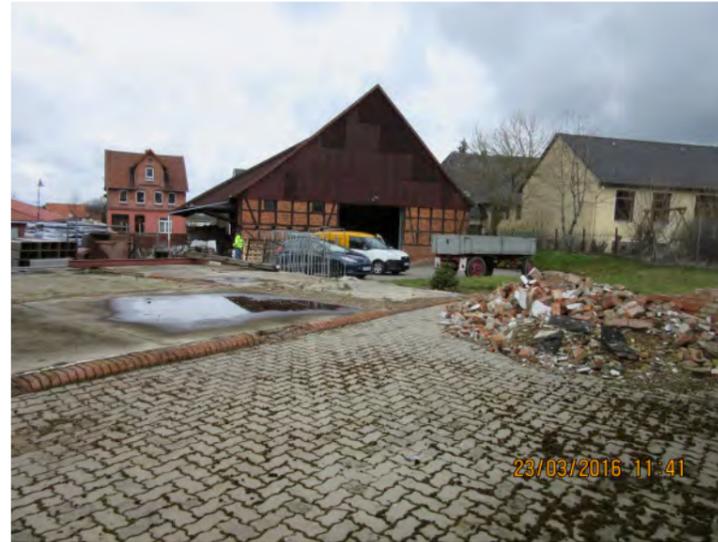
- Brandschaden-Objekt südöstlich an Lagerhaus 2
  - Lesestücke von **Asbestzement-Schindeln**. **Asbestzement-Stücke** sind im Vorfeld der Abfuhr unter **Beachtung der TRGS519** auszusortieren.

- Schlacke-Tragschicht unter Brandschaden-Gebäude (im Rahmen der Untergrunderkundung untersucht, Z1 bzgl. Nickel)
  - **Bodenplatte Brandschaden** mit vergossenen **schwarzen Fugen**, Ansatz **Teerfugen**. Die **Fugenmassen** sind im Zuge des Rückbaus soweit technisch möglich auszubauen und als teerhaltiger Abfall zu entsorgen.

IMG\_0036 Bodenplatte Brandschaden, Schutt mit Asbestzement

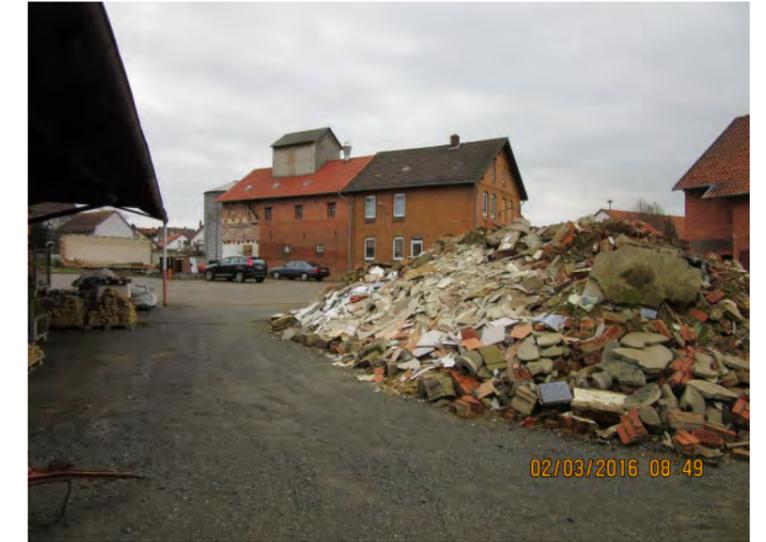
- **Halde Abbruch-Schutt** (ca. 65m<sup>3</sup>) zwischen Lagerhaus 1 und Scheune 1 mit Resten von **Asbestzement-Schindeln**, weiterhin Gips, Holz und sonstige Fremdstoffe. Sortierung vor Entsorgung erforderlich. **Dabei sind neben Asbestzement-Bruchstücken (Beachtung TRGS519) und größeren Bauschutt-Brocken auch Gipsanteile auszulesen.**

IMG\_0017 Schutthalde Abbruch mit Asbestzement, Gips etc.

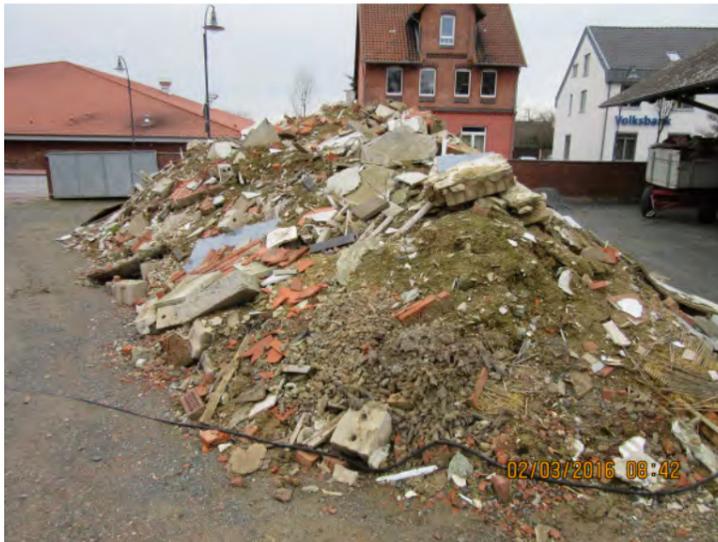
IMG\_0008 Schutthalde Abbruch

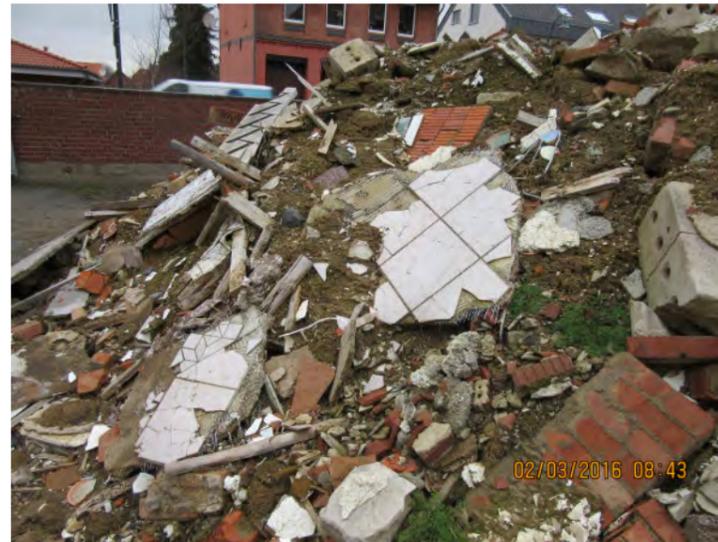
IMG\_0010 Schutthalde Abbruch

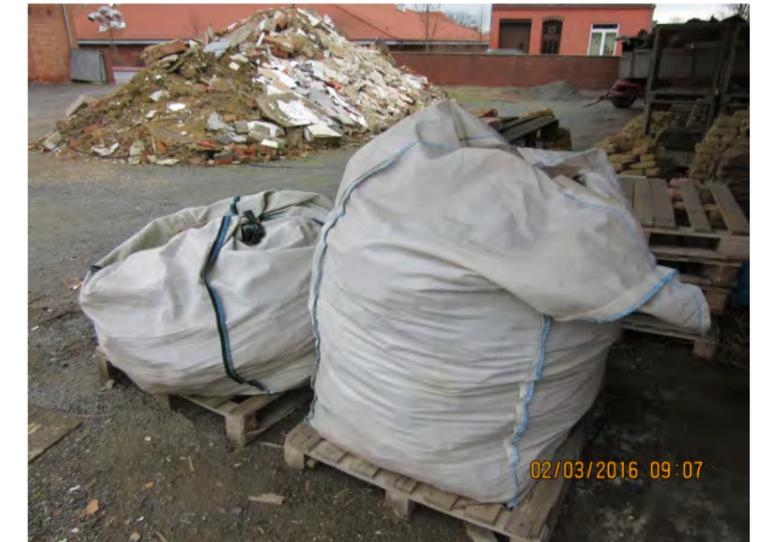
IMG\_0041 big bags mit Asbestzement-Schindeln

Die Sanierung der verbauten **asbesthaltigen Baustoffe** im Rahmen von ASI-Arbeiten (Abbruch, Sanierung, Instandhaltung) hat gemäß **TRGS 519** durch arbeitsmedizinisch untersuchtes (G1.2 + G26.2) und qualifiziertes Personal eines zugelassenen Unternehmens auf Grundlage eines Arbeitsplans unter angepassten Arbeitsschutzmaßnahmen und unter Leitung eines Sachkundigen (nach Anlage 3 TRGS519) zu erfolgen. Die ausgebauten **asbesthaltigen Baustoffe** (Asbestzement) sind unter **AVV 17 06 05\*** als gefährlicher Abfall zu entsorgen.

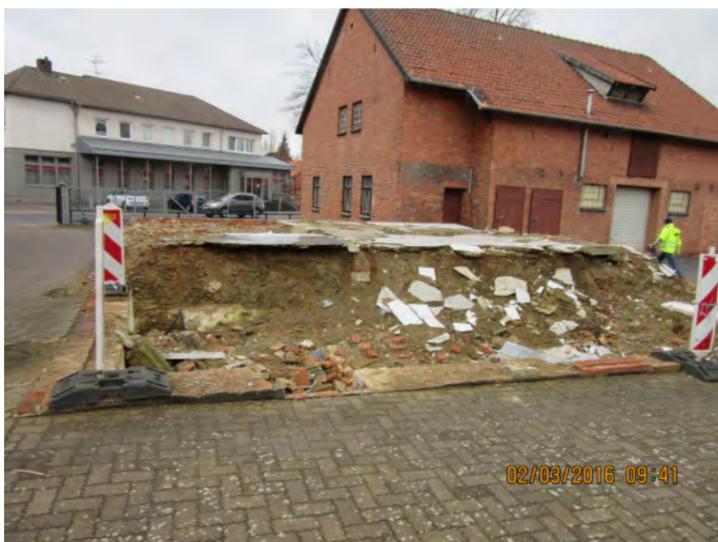
- **Schwarzanstrich** an Sockelresten und **Dachpappe** als Trennlagen am Abbruchhaus, von **teerhaltigem Material** ist auszugehen. Im Zuge des Rückbaus soweit technisch möglich zu separieren.

IMG\_0060 Abbruchbaustelle

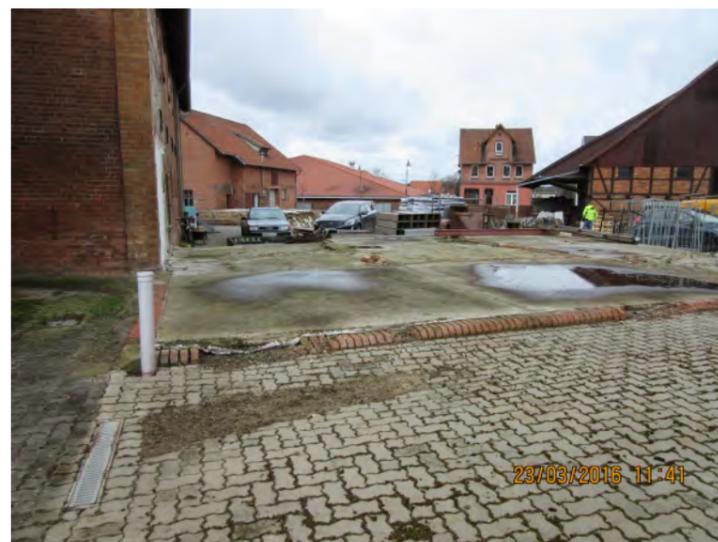
IMG\_0035 Bodenplatte Brandschaden

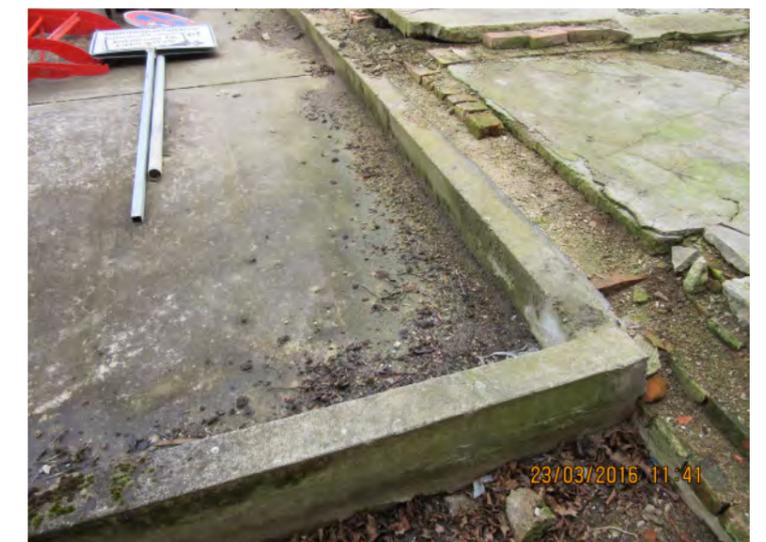
- Betonwanne Flüssigdüngertanks unmittelbar nördlich an Brandschaden-Bodenplatte zeigt keine Belastung bzgl. MKW, PAK und Schwermetallen (BK6)

IMG\_0032 Betonwanne Flüssigdünger
