## Areal Landhandel Wirries, Algermissen Orientierende Untersuchung auf Bauschadstoffe

Projekt 26113

Hildesheim, den 08.04.2016

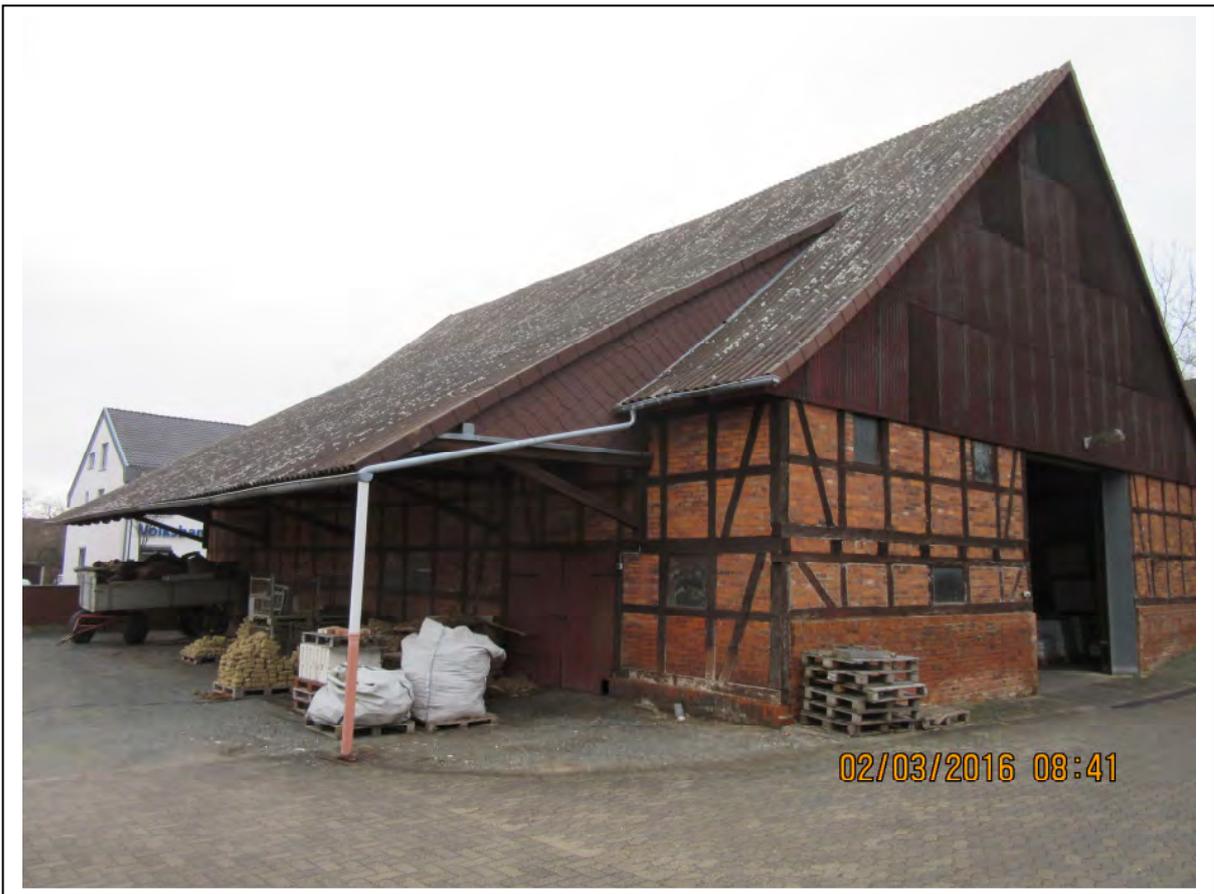
### 2.1 Scheune 1

- Wände der Scheune (MP WK1+2 = Ziegelsteine) mit **Chlorid belastet**, daher Einstufung als **Z2 nach TR Bauschutt**. Die Ziegelsteine der Gefache sind zu separieren und für den Fall der externen Verbringung unter **Z2-Bedingungen** zu verwerten / entsorgen. Ca.  $380\text{m}^2 * 0,20\text{m} = \text{ca. } 80\text{m}^3 * 1,7 = \text{ca. } 140\text{t}$

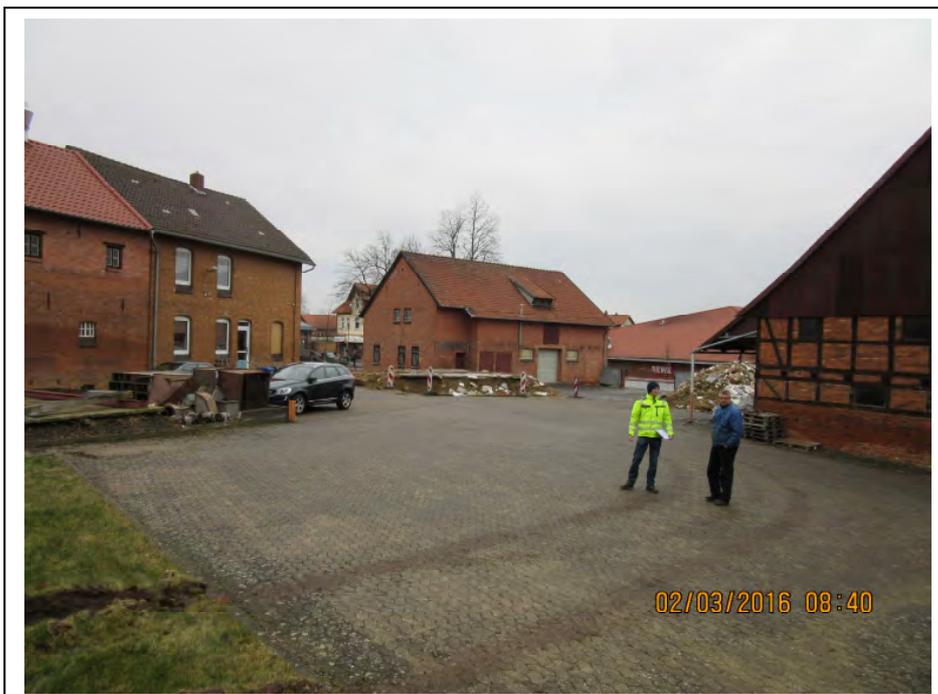
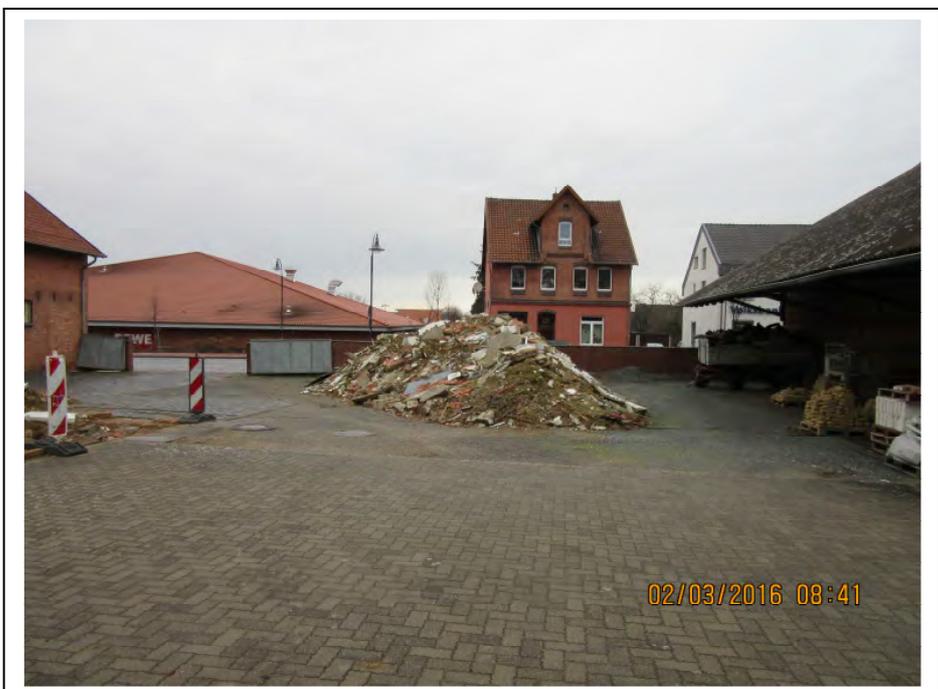
## 2.7 Hoffläche

- Abbruch-Baustelle zwischen Wohnhaus / Büro und Lagerhaus 1
  - Verschütteter Teilkeller
  - Bodenplatte EG aufgesetzt auf Bodenauffüllung, ca. 0,6 – 1m hoch

- **Schwarzanstrich** an Sockelresten und **Dachpappe** als Trennlagen am Abbruchhaus, von **teerhaltigem Material** ist auszugehen. Im Zuge des Rückbaus soweit technisch möglich zu separieren.

- **Halde Abbruch-Schutt** (ca. 65m<sup>3</sup>) zwischen Lagerhaus 1 und Scheune 1 mit Resten von **Asbestzement-Schindeln**, weiterhin Gips, Holz und sonstige Fremdstoffe. Sortierung vor Entsorgung erforderlich. **Dabei sind neben Asbestzement-Bruchstücken (Beachtung TRGS519) und größeren Bauschutt-Brocken auch Gipsanteile auszulesen.**

- Brandschaden-Objekt südöstlich an Lagerhaus 2
  - Lesestücke von **Asbestzement-Schindeln**. **Asbestzement-Stücke** sind im Vorfeld der Abfuhr unter **Beachtung der TRGS519** auszusortieren.

- Schlacke-Tragschicht unter Brandschaden-Gebäude (im Rahmen der Untergrunderkundung untersucht, Z1 bzgl. Nickel)
  - **Bodenplatte Brandschaden** mit vergossenen **schwarzen Fugen**, Ansatz **Teerfugen**. Die **Fugenmassen** sind im Zuge des Rückbaus soweit technisch möglich auszubauen und als teerhaltiger Abfall zu entsorgen.

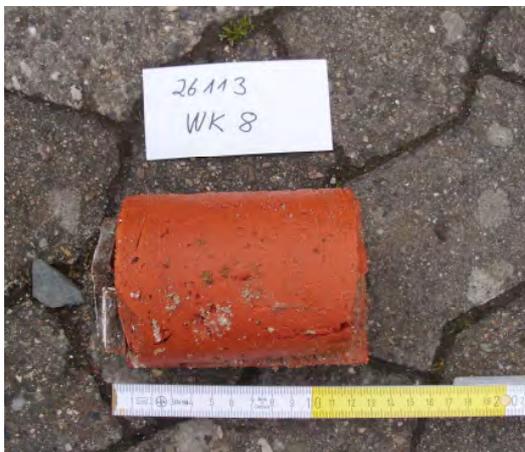
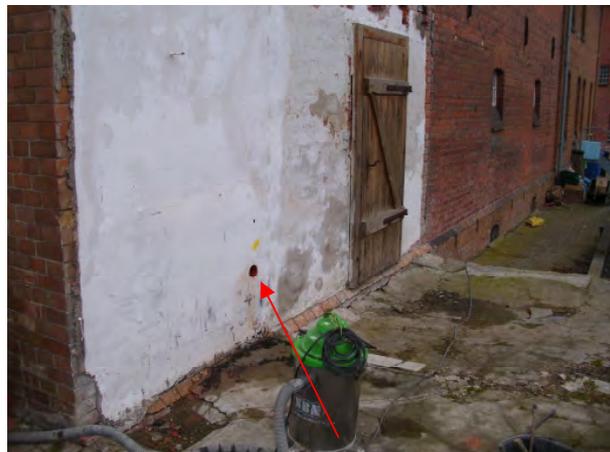
..... Lage Bohrpunkt WK 8

<b>Projekt: Landhandel Wirries, Algermissen</b>		<b>Projekt-Nr.: 26113</b>
<b>Projektleiter: Dipl.-Geol. W. Kumm</b>		<b>Datum / Uhrzeit: 23.03.2016</b>
<b>Probenehmer: Dipl.-Geol. D. Neumann</b>		<b>Subunternehmer: Fa. A &amp; S, Lehrte</b>
<b>Probenbezeichnung:</b>	<b>WK 8</b>	
<b>Lage Entnahmestelle:</b>	<b>Lagerhaus 2, östliche Seite</b>	
<b>Material:</b>	<b>Ziegel</b>	
<b>Probenahmegerät:</b>	<b>Kernbohrer</b>	
<b>Kernlänge (cm)</b>	<b>13,0</b>	<b>Kerndurchmesser (mm): 100</b>
<b>Kernaufbau:</b>	<b>0-1,0cm: Putz, grau, weiße Farbe</b>	
	<b>1,0-13,0cm: Ziegel, rot, Mörtelreste</b>	
	<b>Wand nicht durchbohrt</b>	
<b>Organoleptischer Befund:</b>	<b>unauffällig</b>	
<b>Probenverpackung:</b>	<b>PE-Eimer</b>	<b>Probenmenge (kg): ca. 1</b>
<b>Datum Übergabe Labor:</b>	<b>30.03.2016</b>	<b>Labor: GBA</b>
<b>Labor-Nummer:</b>	<b>16601605/5 (in MP „Wände Büro, Lagerhaus 2“)</b>

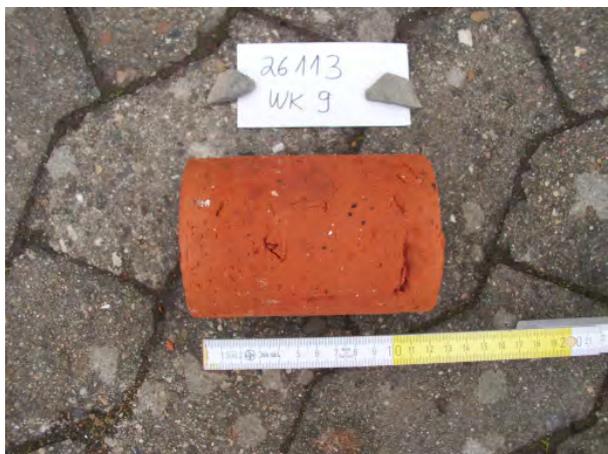
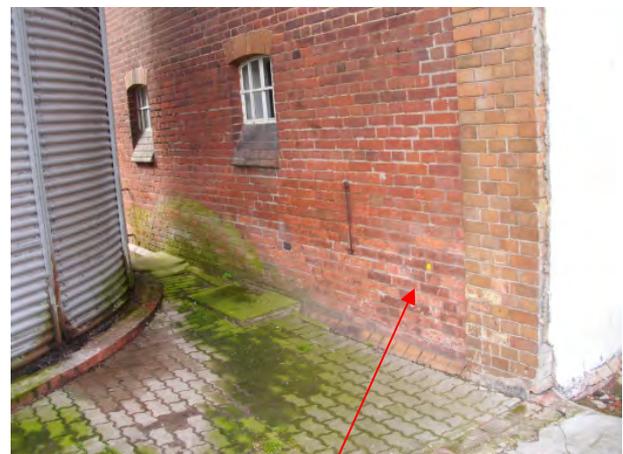
..... Lage Bohrpunkt WK 9

<b>Projekt: Landhandel Wirries, Algermissen</b>		<b>Projekt-Nr.: 26113</b>
<b>Projektleiter: Dipl.-Geol. W. Kumm</b>		<b>Datum / Uhrzeit: 23.03.2016</b>
<b>Probenehmer: Dipl.-Geol. D. Neumann</b>		<b>Subunternehmer: Fa. A &amp; S, Lehrte</b>
<b>Probenbezeichnung:</b>	<b>WK 9</b>	
<b>Lage Entnahmestelle:</b>	<b>Lagerhaus 2, südliche Seite</b>	
<b>Material:</b>	<b>Ziegel</b>	
<b>Probenahmegerät:</b>	<b>Kernbohrer</b>	
<b>Kernlänge (cm)</b>	<b>12,0</b>	<b>Kerndurchmesser (mm): 100</b>
<b>Kernaufbau:</b>	<b>0-12,0cm: Ziegel, rot, Mörtelreste</b>	
	<b>Wand nicht durchbohrt</b>	
<b>Organoleptischer Befund:</b>	<b>unauffällig</b>	
<b>Probenverpackung:</b>	<b>PE-Eimer</b>	<b>Probenmenge (kg): ca. 1</b>
<b>Datum Übergabe Labor:</b>	<b>30.03.2016</b>	<b>Labor: GBA</b>
<b>Labor-Nummer:</b>	<b>16601605/5 (in MP „Wände Büro, Lagerhaus 2“)</b>

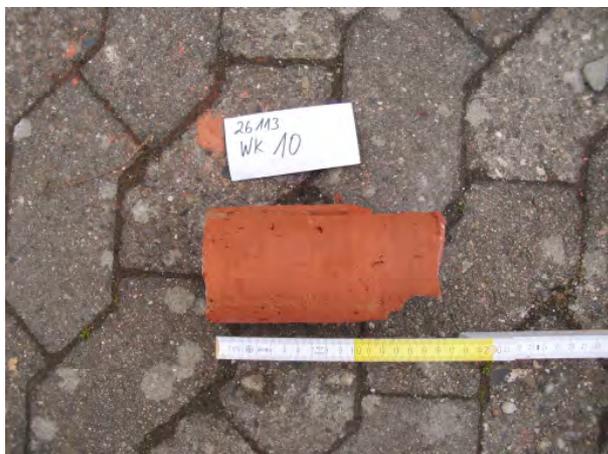
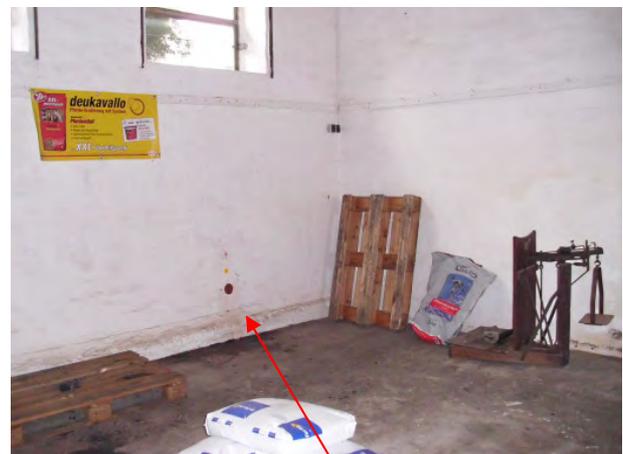
..... Lage Bohrpunkt WK 10

<b>Projekt: Landhandel Wirries, Algermissen</b>		<b>Projekt-Nr.: 26113</b>
<b>Projektleiter: Dipl.-Geol. W. Kumm</b>		<b>Datum / Uhrzeit: 23.03.2016</b>
<b>Probenehmer: Dipl.-Geol. D. Neumann</b>		<b>Subunternehmer: Fa. A &amp; S, Lehrte</b>
<b>Probenbezeichnung:</b>	<b>WK 10</b>	
<b>Lage Entnahmestelle:</b>	<b>Scheune 2, (Geb. westlich der Jahnstraße)</b>	
<b>Material:</b>	<b>Ziegel</b>	
<b>Probenahmegerät:</b>	<b>Kernbohrer</b>	
<b>Kernlänge (cm)</b>	<b>15,0</b>	<b>Kerndurchmesser (mm): 100</b>
<b>Kernaufbau:</b>	<b>0-15,0cm: Ziegel, rot, Mörtelreste, etwas Farbe</b>	
	<b>Wand nicht durchbohrt</b>	
<b>Organoleptischer Befund:</b>	<b>unauffällig</b>	
<b>Probenverpackung:</b>	<b>PE-Eimer</b>	<b>Probenmenge (kg): ca. 1</b>
<b>Datum Übergabe Labor:</b>	<b>30.03.2016</b>	<b>Labor: GBA</b>
<b>Labor-Nummer:</b>	<b>16601605/6 (in MP „Wände Lagerhaus 2“)</b>

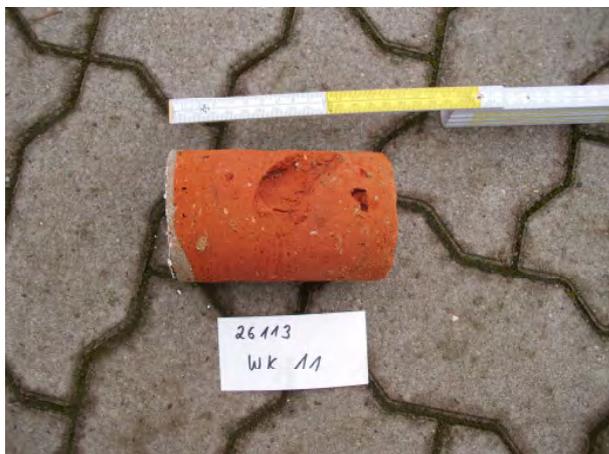
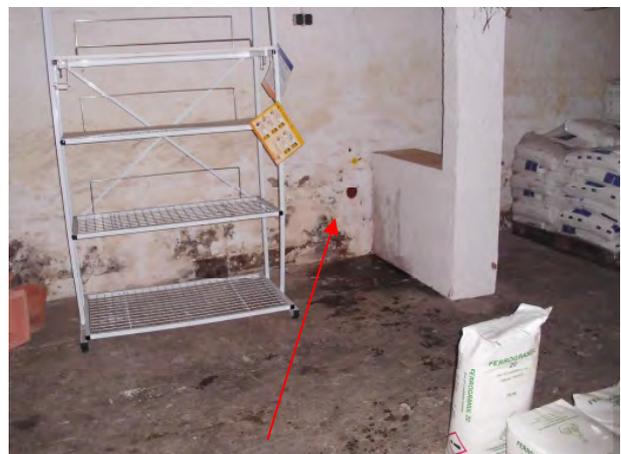
..... Lage Bohrpunkt WK 11

<b>Projekt: Landhandel Wirries, Algermissen</b>		<b>Projekt-Nr.: 26113</b>
<b>Projektleiter: Dipl.-Geol. W. Kumm</b>		<b>Datum / Uhrzeit: 23.03.2016</b>
<b>Probenehmer: Dipl.-Geol. D. Neumann</b>		<b>Subunternehmer: Fa. A &amp; S, Lehrte</b>
<b>Probenbezeichnung:</b>	<b>WK 11</b>	
<b>Lage Entnahmestelle:</b>	<b>Scheune 2 (Gebäude westlich der Jahnstraße)</b>	
<b>Material:</b>	<b>Ziegel</b>	
<b>Probenahmegerät:</b>	<b>Kernbohrer</b>	
<b>Kernlänge (cm)</b>	<b>15,0</b>	<b>Kerndurchmesser (mm): 100</b>
<b>Kernaufbau:</b>	<b>0-1,0cm: Putz, weiße Farbe</b>	
	<b>1,0-12,5cm: Ziegel, rot</b>	
	<b>Wand nicht durchbohrt</b>	
<b>Organoleptischer Befund:</b>	<b>unauffällig</b>	
<b>Probenverpackung:</b>	<b>PE-Eimer</b>	<b>Probenmenge (kg): ca. 1</b>
<b>Datum Übergabe Labor:</b>	<b>30.03.2016</b>	<b>Labor: GBA</b>
<b>Labor-Nummer:</b>	<b>16601605/6 (in MP „Wände Lagerhaus 2“)</b>

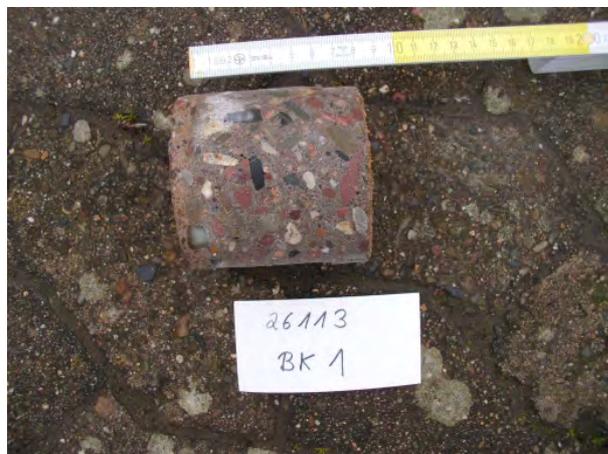
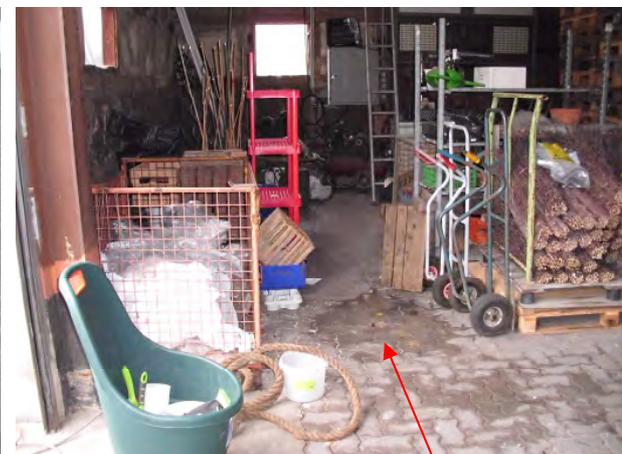
Bohrpunkt BK1

<b>Projekt: Landhandel Wirries, Algermissen</b>		<b>Projekt-Nr.: 26113</b>
<b>Projektleiter: Dipl.-Geol. W. Kumm</b>		<b>Datum / Uhrzeit: 23.03.2016</b>
<b>Probenehmer: Dipl.-Geol. D. Neumann</b>		<b>Subunternehmer: Fa. A &amp; S, Lehrte</b>
<b>Probenbezeichnung:</b>	<b>BK 1</b>	
<b>Lage Entnahmestelle:</b>	<b>Scheune 1, SW' Bereich</b>	
<b>Material:</b>	<b>Verbundpflasterstein</b>	
<b>Probenahmegerät:</b>	<b>Kernbohrer</b>	
<b>Kernlänge (cm)</b>	<b>8,0</b>	<b>Kerndurchmesser (mm): 100</b>
<b>Kernaufbau:</b>	<b>0-8,0cm: Verbundpflaster, grau</b>	
<b>Organoleptischer Befund:</b>	<b>Unauffällig, umgebende Oberfläche mit Ölflecken</b>	
<b>Probenverpackung:</b>	<b>PE-Eimer</b>	<b>Probenmenge (kg): ca. 1</b>
<b>Datum Übergabe Labor:</b>	<b>30.03.2016</b>	<b>Labor: GBA</b>
<b>Labor-Nummer:</b>	<b>16601606/1</b>

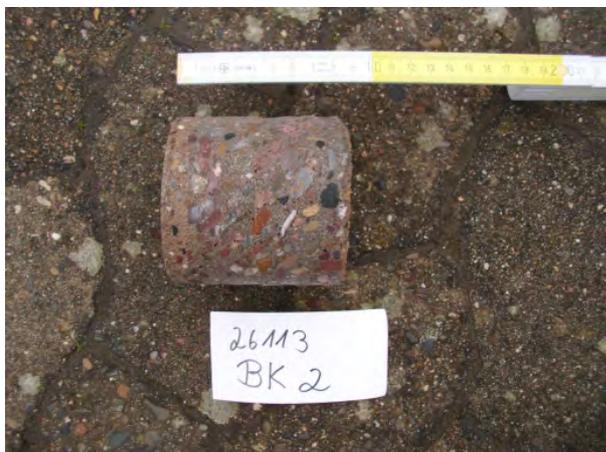
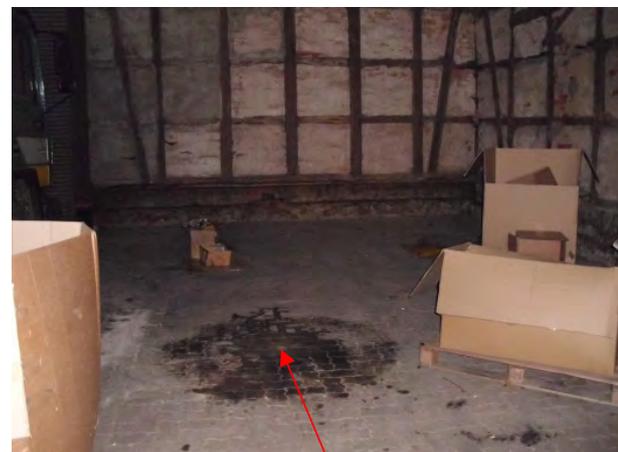
<b>Projekt: Landhandel Wirries, Algermissen</b>		<b>Projekt-Nr.: 26113</b>
<b>Projektleiter: Dipl.-Geol. W. Kumm</b>		<b>Datum / Uhrzeit: 23.03.2016</b>
<b>Probenehmer: Dipl.-Geol. D. Neumann</b>		<b>Subunternehmer: Fa. A&amp;S, Lehrte</b>
<b>Probenbezeichnung:</b>	<b>BK 2</b>	
<b>Lage Entnahmestelle:</b>	<b>Scheune 1, NE' Bereich</b>	
<b>Material:</b>	<b>Verbundpflasterstein</b>	
<b>Probenahmegerät:</b>	<b>Kernbohrer</b>	
<b>Kernlänge (cm)</b>	<b>8,0</b>	<b>Kerndurchmesser (mm): 100</b>
<b>Kernaufbau:</b>	<b>0-8,0cm: Verbundpflaster, grau</b>	
<b>Organoleptischer Befund:</b>	<b>unauffällig</b>	
<b>Probenverpackung:</b>	<b>PE-Eimer</b>	<b>Probenmenge (kg): ca. 1</b>
<b>Datum Übergabe Labor:</b>	<b>30.03.2016</b>	<b>Labor: GBA</b>
<b>Labor-Nummer:</b>	<b>16601605/1 (in Mischprobe Verbundpflaster Scheune Hoffläche)</b>

Lage Bohrpunkt (dunkle Farbe: Bohrwasser, kein Öl)

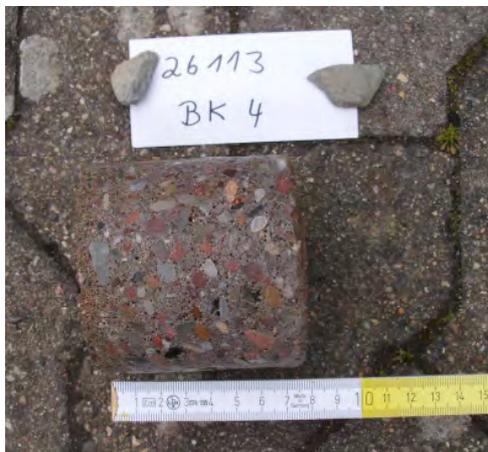
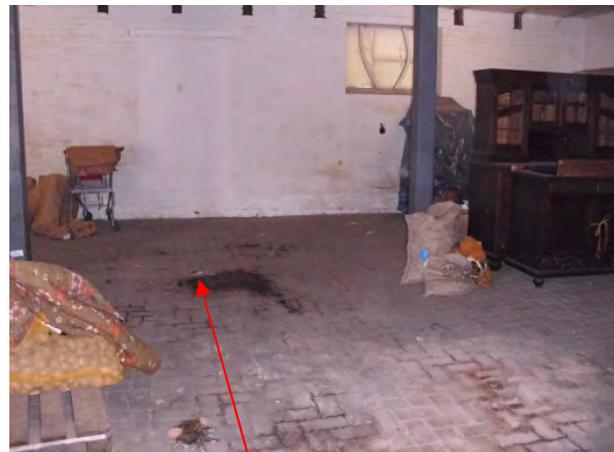
<b>Projekt: Landhandel Wirries, Algermissen</b>		<b>Projekt-Nr.: 26113</b>
<b>Projektleiter: Dipl.-Geol. W. Kumm</b>		<b>Datum / Uhrzeit: 23.03.2016</b>
<b>Probenehmer: Dipl.-Geol. D. Neumann</b>		<b>Subunternehmer: Fa. A&amp;S, Lehrte</b>
<b>Probenbezeichnung:</b>	<b>BK 4</b>	
<b>Lage Entnahmestelle:</b>	<b>Lagerhaus 1 Ergeschoss</b>	
<b>Material:</b>	<b>Verbundpflasterstein</b>	
<b>Probenahmegerät:</b>	<b>Kernbohrer</b>	
<b>Kernlänge (cm)</b>	<b>8,0</b>	<b>Kerndurchmesser (mm): 100</b>
<b>Kernaufbau:</b>	<b>0-8,0cm: Beton, grau</b>	
<b>Organoleptischer Befund:</b>	<b>unauffällig</b>	
<b>Probenverpackung:</b>	<b>PE-Eimer</b>	<b>Probenmenge (kg): ca. 1</b>
<b>Datum Übergabe Labor:</b>	<b>30.03.2016</b>	<b>Labor: GBA</b>
<b>Labor-Nummer:</b>	<b>16601606/2</b>

..... Lage Bohrpunkt (dunkler Fleck: Bohrwasser)

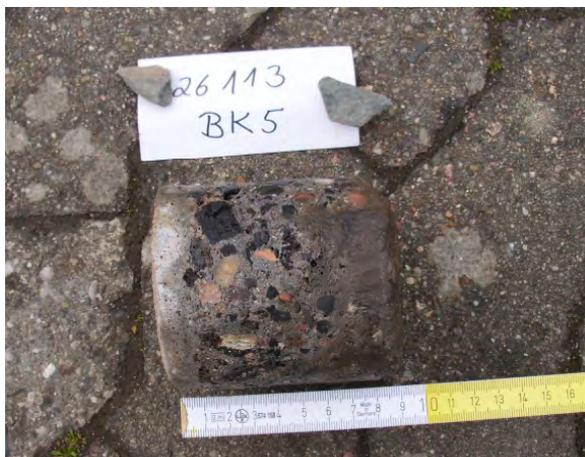
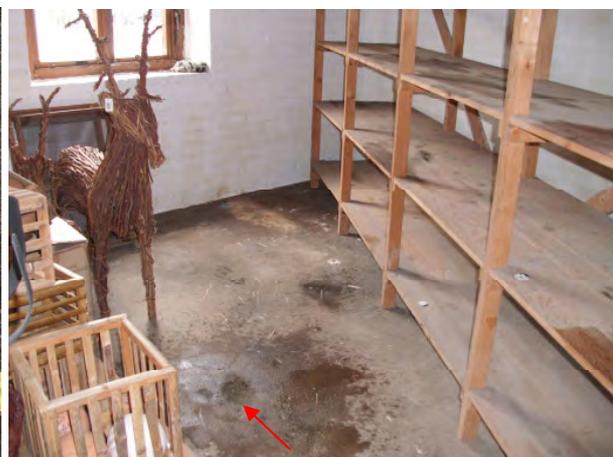
<b>Projekt: Landhandel Wirries, Algermissen</b>		<b>Projekt-Nr.: 26113</b>
<b>Projektleiter: Dipl.-Geol. W. Kumm</b>		<b>Datum / Uhrzeit: 23.03.2016</b>
<b>Probenehmer: Dipl.-Geol. D. Neumann</b>		<b>Subunternehmer: Fa. A&amp;S, Lehrte</b>
<b>Probenbezeichnung:</b>	<b>BK 5</b>	
<b>Lage Entnahmestelle:</b>	<b>Lagerhaus 1, Erdgeschoss, Nebenraum an südlicher Seite</b>	
<b>Material:</b>	<b>Beton</b>	
<b>Probenahmegerät:</b>	<b>Kernbohrer</b>	
<b>Kernlänge (cm)</b>	<b>8,5</b>	<b>Kerndurchmesser (mm): 100</b>
<b>Kernaufbau:</b>	<b>0-1,0cm: Estrich, grau</b>	
	<b>1,0-8,5cm: Beton mit dunkelgrauen Schlacken, grau</b>	
<b>Organoleptischer Befund:</b>	<b>unauffällig</b>	
<b>Probenverpackung:</b>	<b>PE-Eimer</b>	<b>Probenmenge (kg): ca. 1</b>
<b>Datum Übergabe Labor:</b>	<b>30.03.2016</b>	<b>Labor: GBA</b>
<b>Labor-Nummer:</b>	<b>16601606/3</b>

..... Lage Bohrpunkt (dunkler Fleck: Bohrwasser)

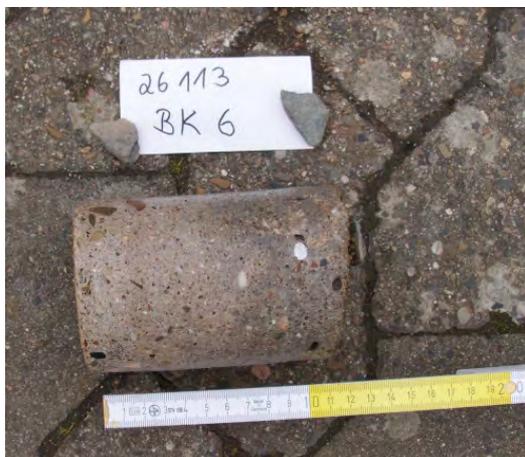
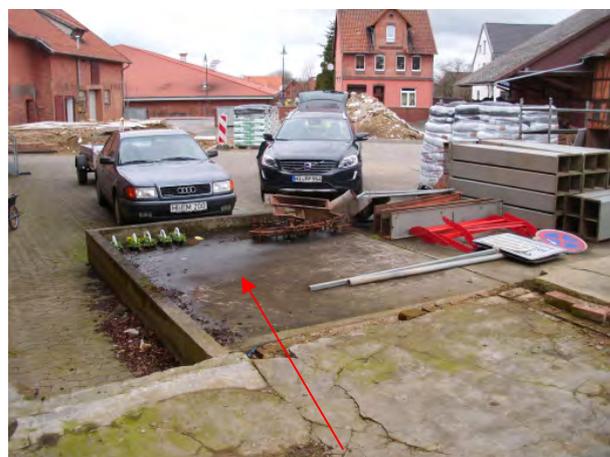
Lage Bohrpunkt

- Betonwanne Flüssigdüngertanks unmittelbar nördlich an Brandschaden-Bodenplatte zeigt keine Belastung bzgl. MKW, PAK und Schwermetallen (BK6)

<b>Projekt: Landhandel Wirries, Algermissen</b>		<b>Projekt-Nr.: 26113</b>
<b>Projektleiter: Dipl.-Geol. W. Kumm</b>		<b>Datum / Uhrzeit: 23.03.2016</b>
<b>Probenehmer: Dipl.-Geol. D. Neumann</b>		<b>Subunternehmer: Fa. A&amp;S, Lehrte</b>
<b>Probenbezeichnung:</b>	<b>BK 6</b>	
<b>Lage Entnahmestelle:</b>	<b>Betonwanne ehem. Flüssigdüngertanks</b>	
<b>Material:</b>	<b>Beton</b>	
<b>Probenahmegerät:</b>	<b>Kernbohrer</b>	
<b>Kernlänge (cm)</b>	<b>12,0</b>	<b>Kerndurchmesser (mm): 100</b>
<b>Kernaufbau:</b>	<b>0-12,0cm: Beton mit Armierung, grau, dunkelgraue Oberfläche</b>	
<b>Organoleptischer Befund:</b>	<b>unauffällig</b>	
<b>Probenverpackung:</b>	<b>PE-Eimer</b>	<b>Probenmenge (kg): ca. 1</b>
<b>Datum Übergabe Labor:</b>	<b>30.03.2016</b>	<b>Labor: GBA</b>
<b>Labor-Nummer:</b>	<b>16601606/4</b>

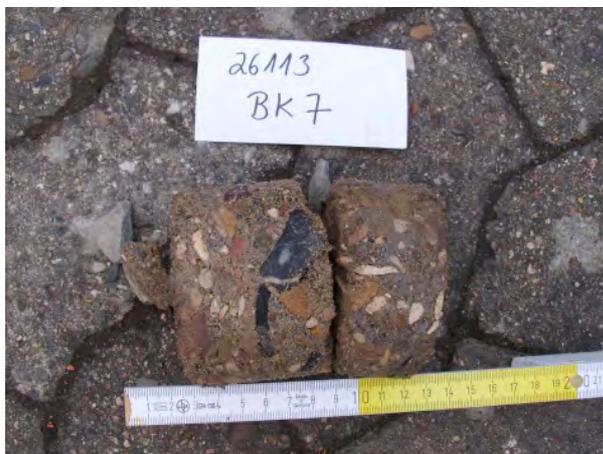
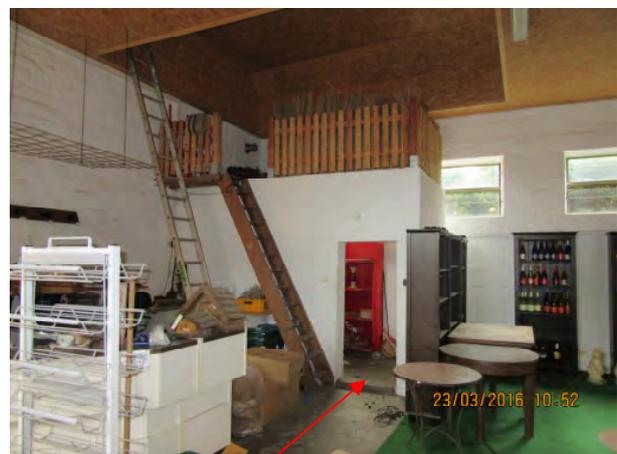
Lage Bohrpunkt

<b>Projekt: Landhandel Wirries, Algermissen</b>		<b>Projekt-Nr.: 26113</b>
<b>Projektleiter: Dipl.-Geol. W. Kumm</b>		<b>Datum / Uhrzeit: 23.03.2016</b>
<b>Probenehmer: Dipl.-Geol. D. Neumann</b>		<b>Subunternehmer: Fa. A&amp;S, Lehrte</b>
<b>Probenbezeichnung:</b>	<b>BK 7</b>	
<b>Lage Entnahmestelle:</b>	<b>Scheune 2, Nebenraum unterhalb Heizkessel (SE' Teil des Geb.)</b>	
<b>Material:</b>	<b>Beton</b>	
<b>Probenahmegerät:</b>	<b>Kernbohrer</b>	
<b>Kernlänge (cm)</b>	<b>12,0</b>	<b>Kerndurchmesser (mm): 100</b>
<b>Kernaufbau:</b>	<b>0-3,0cm: Estrich, mürbe, Kern völlig zerbröselt</b>	
	<b>3,0-12,0cm: Beton, mürbe, braungrau, dunkle Unterseite</b>	
<b>Organoleptischer Befund:</b>	<b>insgesamt unauffällig</b>	
<b>Probenverpackung:</b>	<b>PE-Eimer</b>	<b>Probenmenge (kg): ca. 1</b>
<b>Datum Übergabe Labor:</b>	<b>30.03.2016</b>	<b>Labor: GBA</b>
<b>Labor-Nummer:</b>	<b>16601606/5 (0-3,0cm). 16601606/6 (3,0-12,0cm)</b>

Bemerkung: 0-3cm nicht auf dem Bild (Kern völlig zerfallen) ..

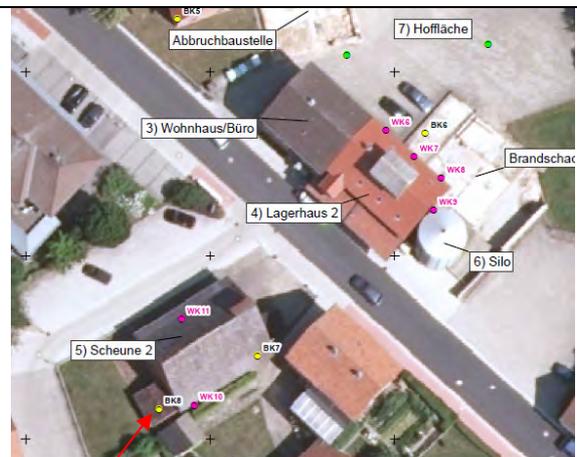
<b>Projekt: Landhandel Wirries, Algermissen</b>		<b>Projekt-Nr.: 26113</b>
<b>Projektleiter: Dipl.-Geol. W. Kumm</b>		<b>Datum / Uhrzeit: 23.03.2016</b>
<b>Probenehmer: Dipl.-Geol. D. Neumann</b>		<b>Subunternehmer: Fa. A&amp;S, Lehrte</b>
<b>Probenbezeichnung:</b>	<b>BK 8</b>	
<b>Lage Entnahmestelle:</b>	<b>Scheune 2, Nebenraum westlich vom Gebäude</b>	
<b>Material:</b>	<b>Beton</b>	
<b>Probenahmegerät:</b>	<b>Kernbohrer</b>	
<b>Kernlänge (cm)</b>	<b>12,0</b>	<b>Kerndurchmesser (mm): 100</b>
<b>Kernaufbau:</b>	<b>0-4,0cm: Estrich, mürbe, grau</b>	
	<b>4,0-ca. 6,0cm: Kies (nicht im Kern erhalten)</b>	
	<b>6,0-12,0cm Beton, grob, grau – graubraun, mürbe</b>	
<b>Organoleptischer Befund:</b>	<b>insgesamt unauffällig</b>	
<b>Probenverpackung:</b>	<b>PE-Eimer</b>	<b>Probenmenge (kg): ca. 1</b>
<b>Datum Übergabe Labor:</b>	<b>30.03.2016</b>	<b>Labor: GBA</b>
<b>Labor-Nummer:</b>	<b>16601606/7</b>

Estrich Kieslage Beton

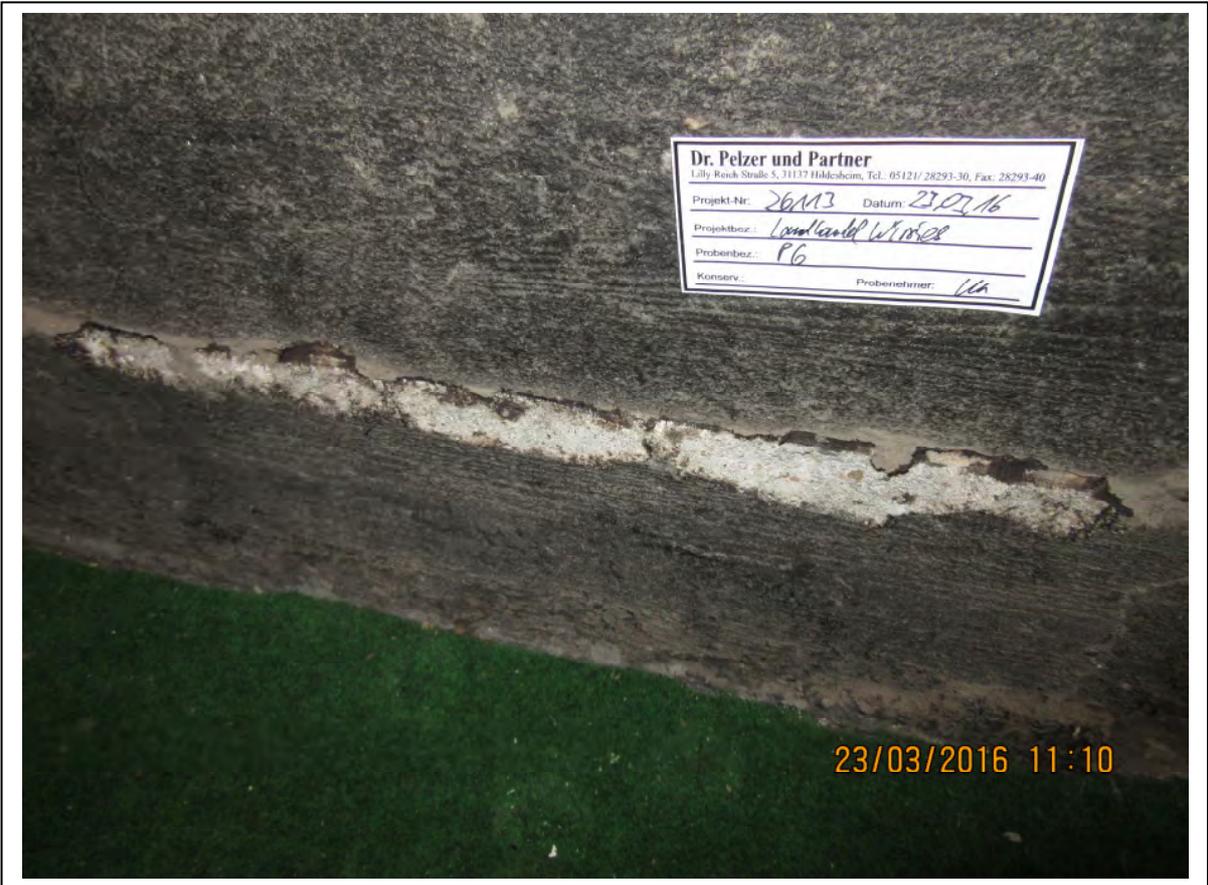
<b>Projekt: Landhandel Wirries, Algermissen</b>		<b>Projekt-Nr.: 26113</b>
<b>Projektleiter: Dipl.-Geol. W. Kumm (WK)</b>		<b>Datum / Uhrzeit: 23.03.2016</b>
<b>Probenehmer: WK</b>		<b>Subunternehmer: -----</b>
<b>Probenbezeichnung:</b>	<b>P6: Schwarzanstrich Betonfundamente</b>	
<b>Lage Entnahmestelle:</b>	Scheune 2 gegenüber auf anderer Straßenseite. Betonsockel Südostseite	
<b>Material:</b>	Schwarzer Anstrich der Betonfundamente der Scheunenstützen	
<b>Probenahmegerät:</b>	Hammer / Meißel / von Hand	
<b>Organoleptischer Befund:</b>	Astrich mit PAK-Verdacht	
<b>Probenverpackung:</b>	PE-Tüte	<b>Probenmenge (kg): ca. 0,2</b>
<b>Datum Übergabe Labor:</b>	29.03.2016	<b>Labor: GBA Hildesheim</b>
<b>Labor-Nummer:</b>	16601578/2

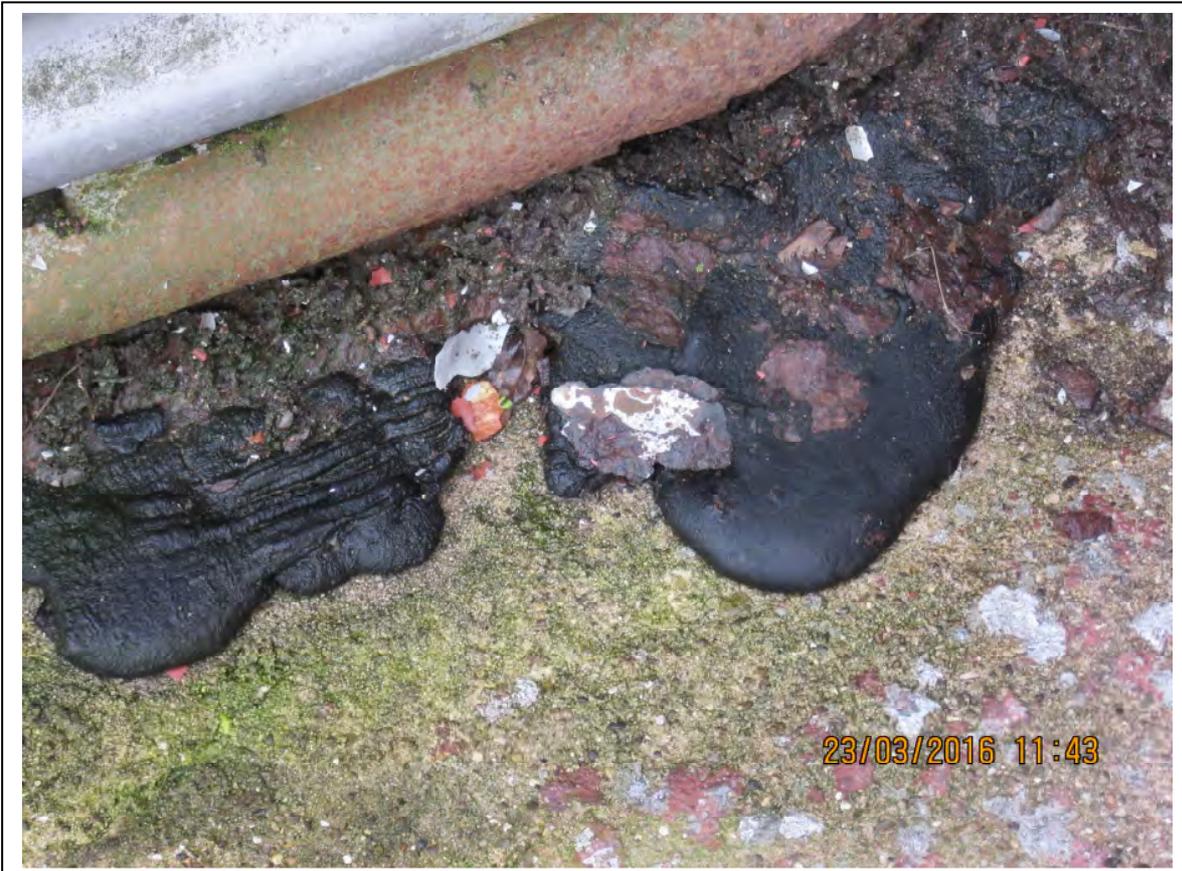
<b>Projekt: Landhandel Wirries, Algermissen</b>		<b>Projekt-Nr.: 26113</b>
<b>Projektleiter: Dipl.-Geol. W. Kumm (WK)</b>		<b>Datum / Uhrzeit: 23.03.2016</b>
<b>Probenehmer: WK</b>		<b>Subunternehmer: -----</b>
<b>Probenbezeichnung:</b>	<b>P8: Schwarze Vergussmasse Silo-Fuß</b>	
<b>Lage Entnahmestelle:</b>	Silo südöstlich Lagerhaus 2, Silo-Fuß zwischen Blech und Beton	
<b>Material:</b>	Schwarze, bituminöse Dichtmasse, glänzend und glasartig fest	
<b>Probenahmegerät:</b>	Hammer / Meißel / von Hand	
<b>Organoleptischer Befund:</b>	Dichtungsmasse mit PAK-Verdacht	
<b>Probenverpackung:</b>	PE-Tüte / Glas	<b>Probenmenge (kg): ca. 0,3</b>
<b>Datum Übergabe Labor:</b>	29.03.2016	<b>Labor: GBA Hildesheim</b>
<b>Labor-Nummer:</b>	GBA: 16601578/4

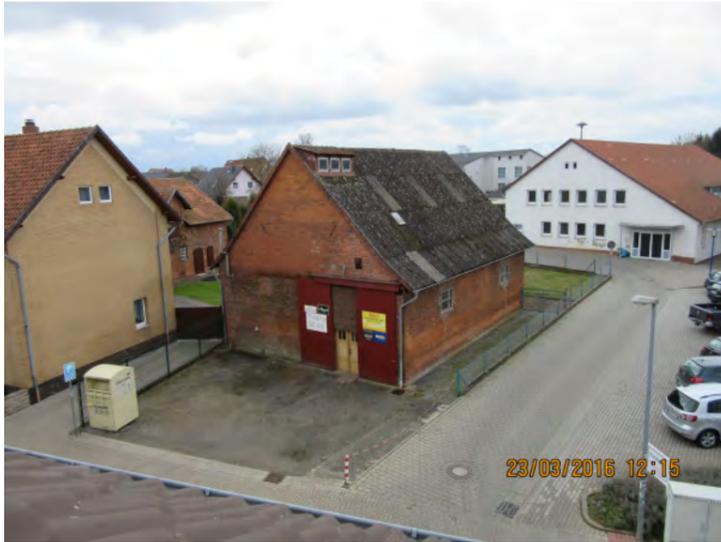
IMG\_0052 Scheune 2: Wellasbest-Dach; Asbestzement-Gaube

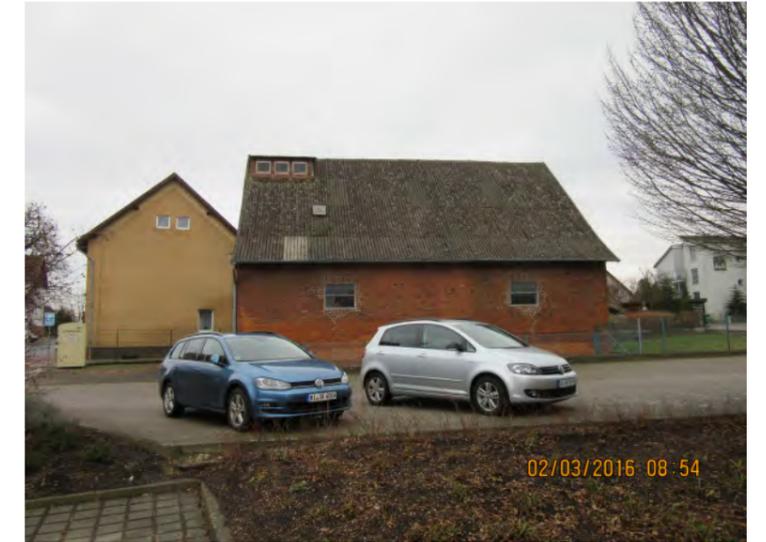
IMG\_0027 (1) Wellasbest-Dach

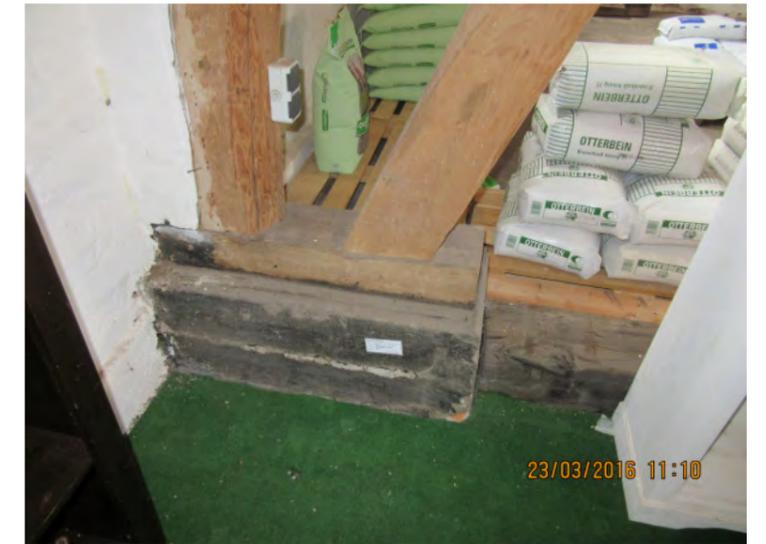
IMG\_0024 P6: Fundamente mit Teeranstrich

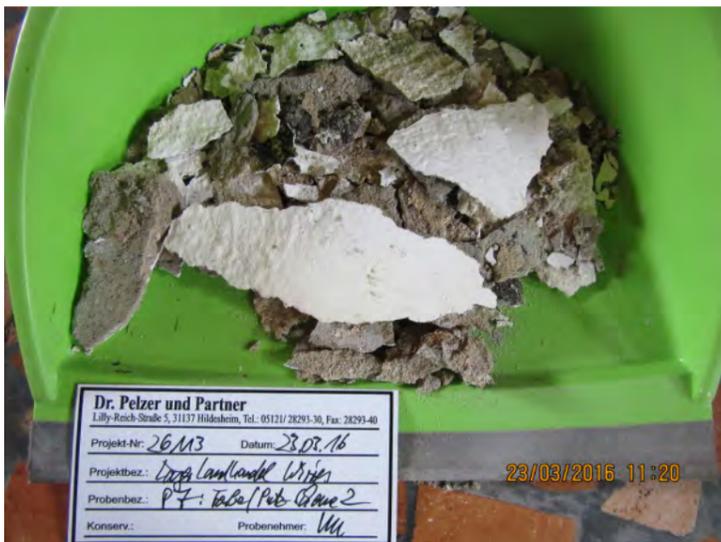
IMG\_0026 P7: Teerhaltiger Wandanstrich

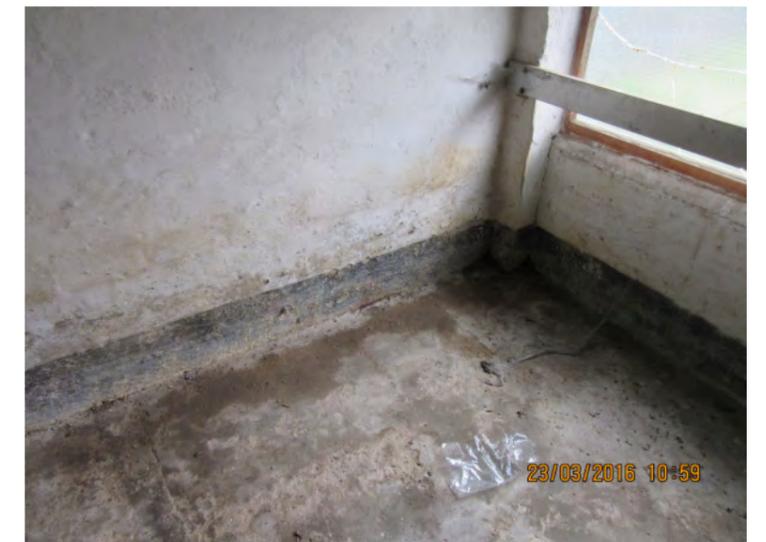
IMG\_0022 Anbau mit schwarzem Sockelanstrich

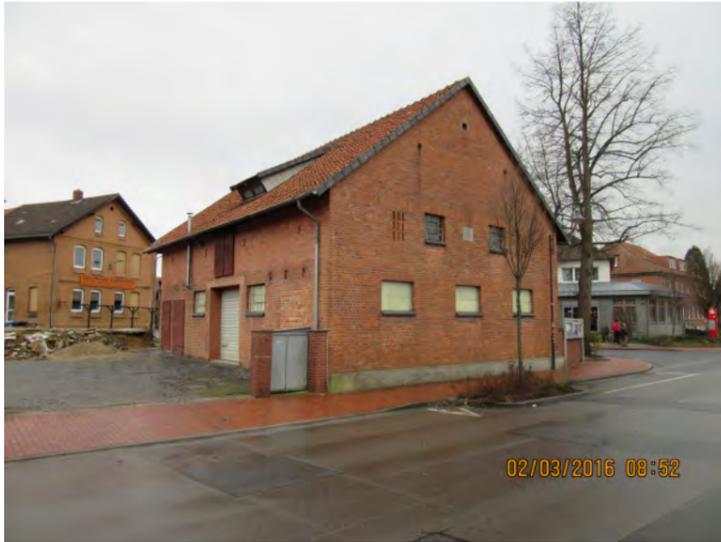
IMG\_0022 Lagerhaus 1: Gaube + Dachwinkel Asbestzement

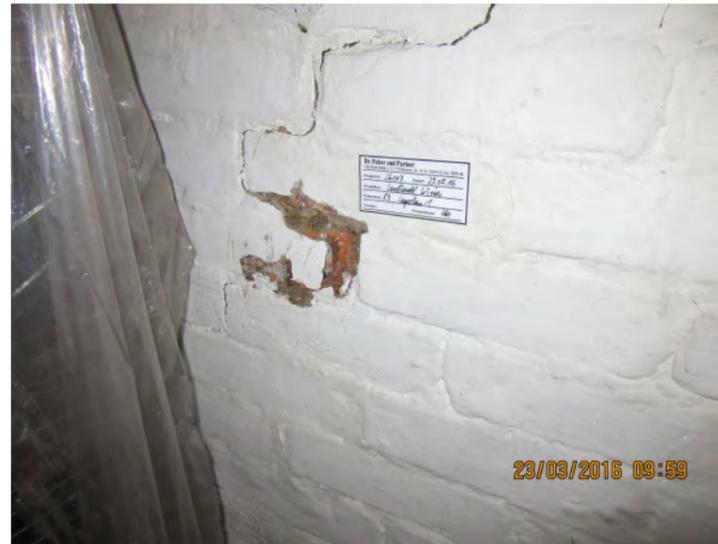
IMG\_0008 P3: Wände mit Anstrich

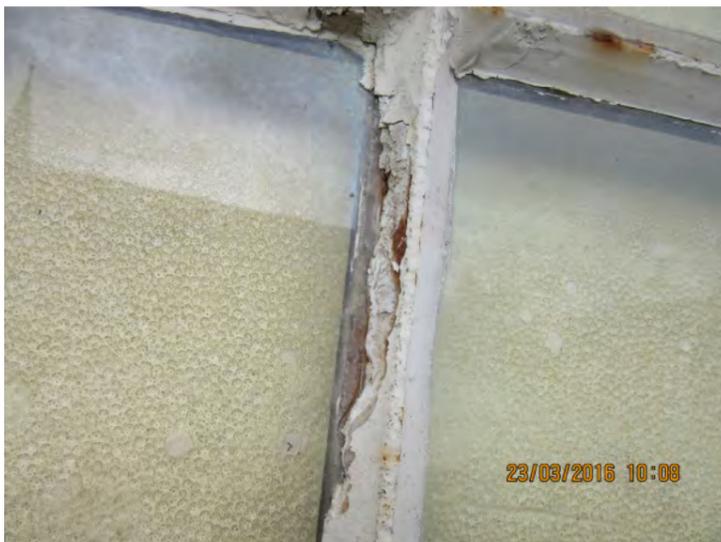
IMG\_0010 Fenster mit asbesthaltigem Kitt

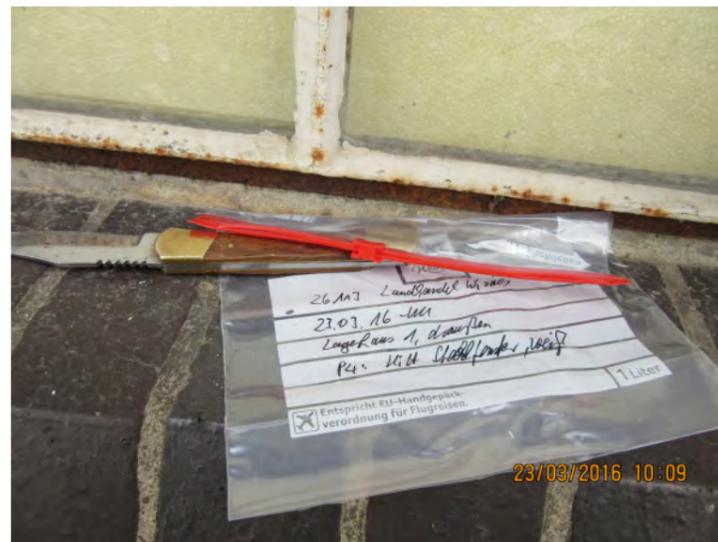
IMG\_0012 P4: Fenster mit asbesthaltigem Kitt

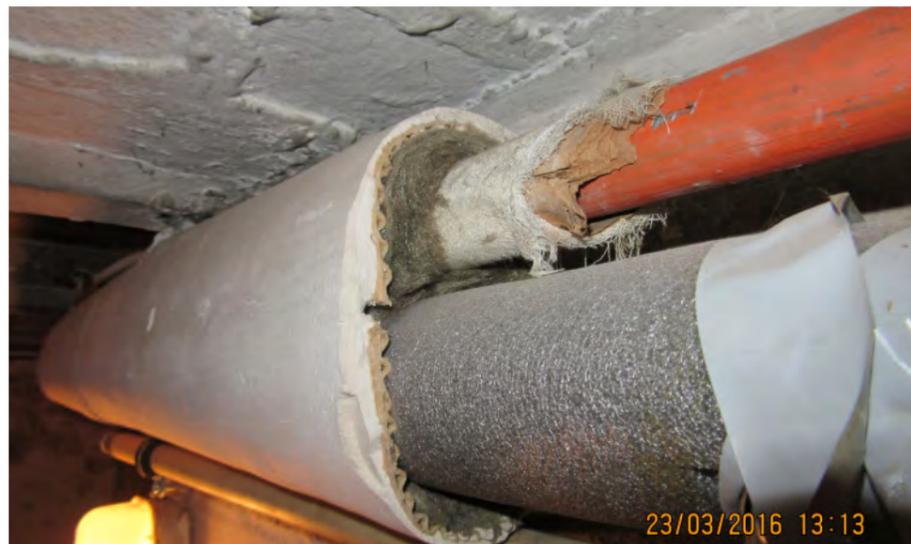
IMG\_0063 P13: KMF-Rohre Keller

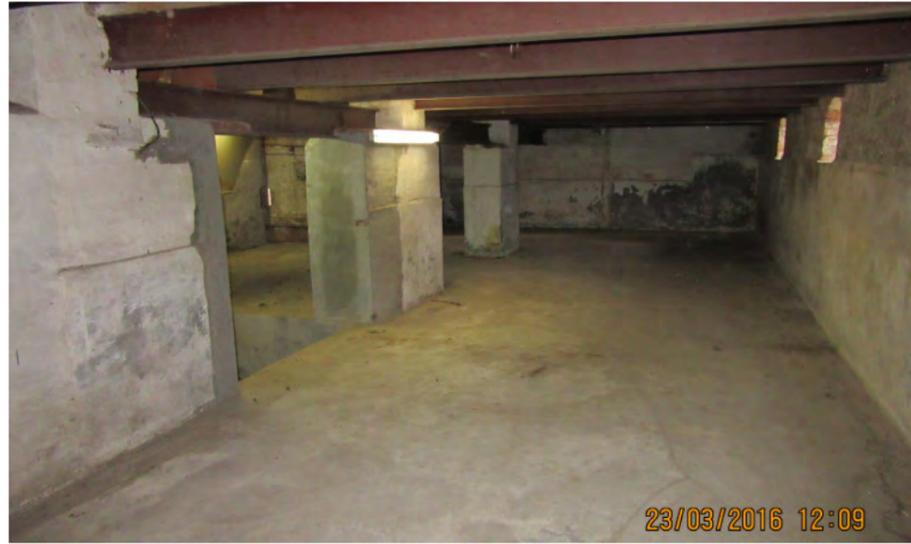
IMG\_0050 Keller mit bleihaltiger Bodenplatte

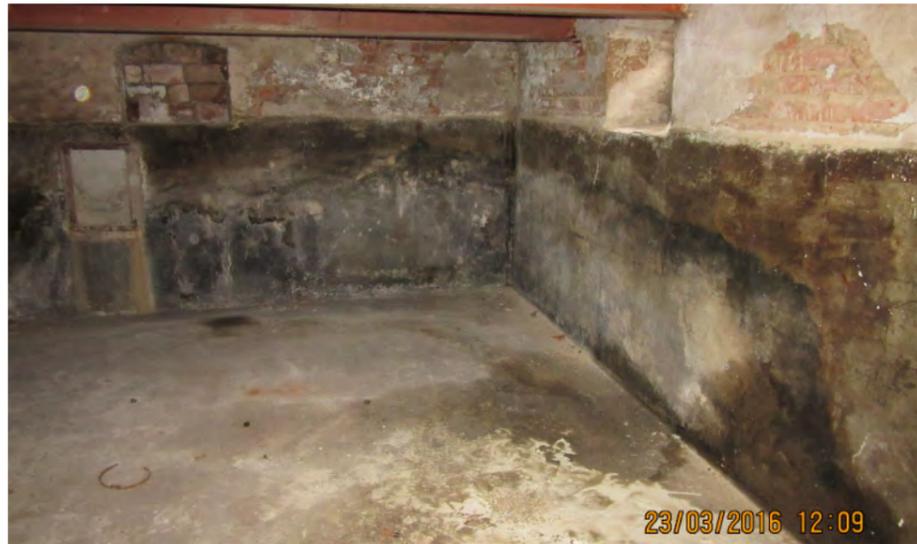
IMG\_0049 Keller mit bleihaltiger Bodenplatte

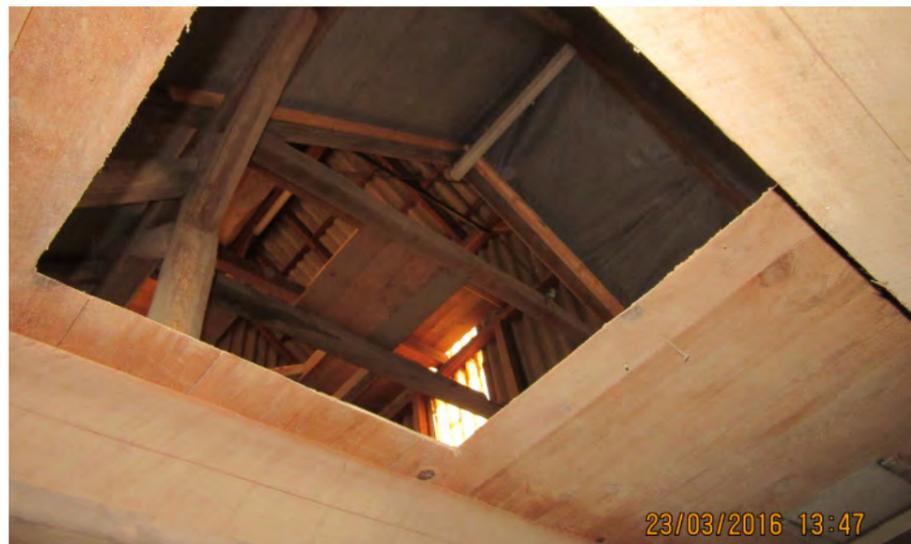
IMG\_0077 Asbestzement-Dachaufbau

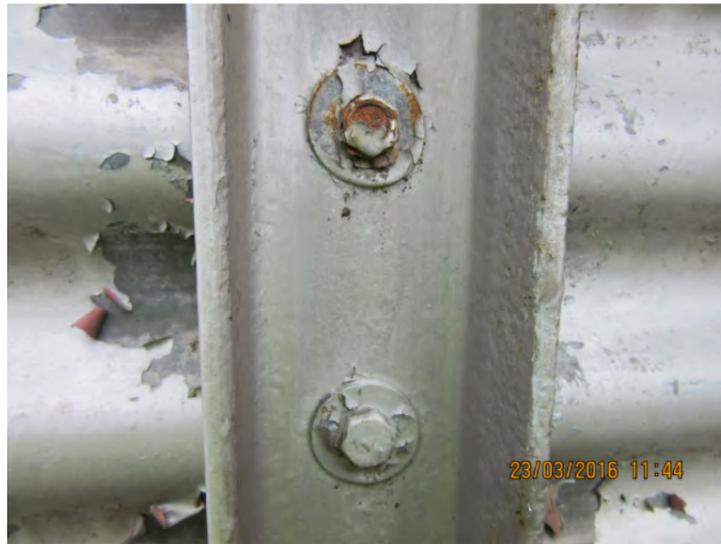
IMG\_0045 P9: Wandfarbe asbestfrei

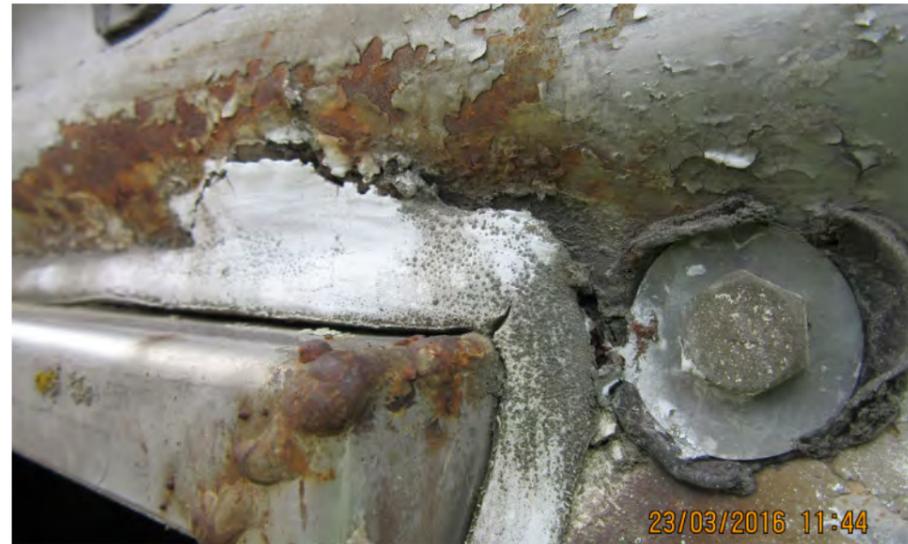
IMG\_0047 P10: Dichtung asbestfrei

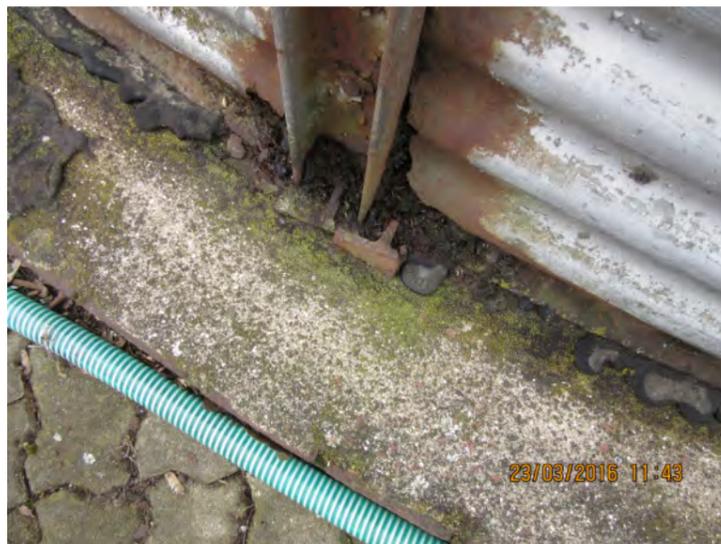
IMG\_0043 P8: Teerhaltige Vergussmasse

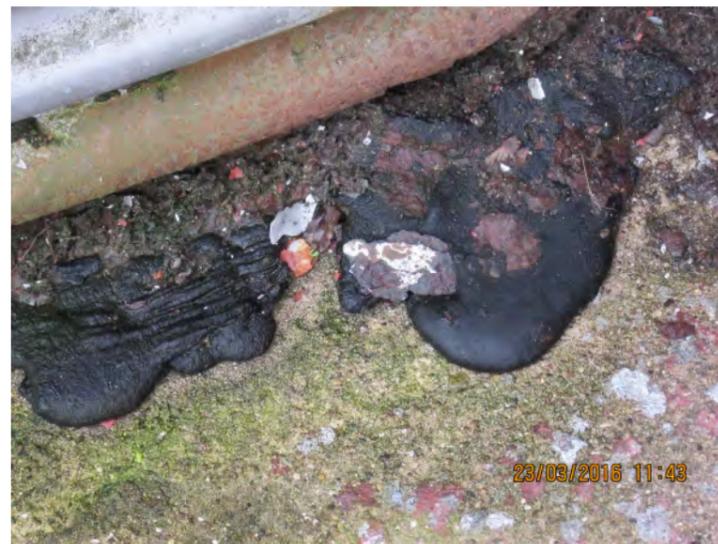
IMG\_0044 P8: Teerhaltige Vergussmasse

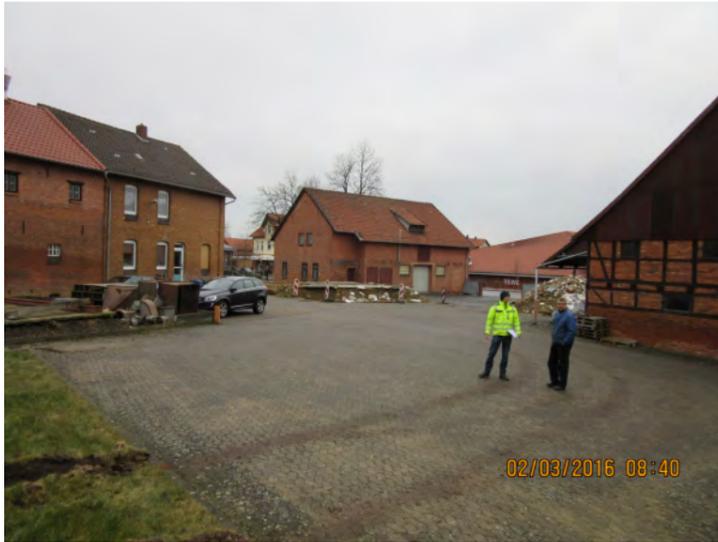
IMG\_0003 Hof mit Verbundpflaster, Basaltpflaster und Schotter
